RADONSANIERUNG AN EINEM ALTBAU ALS ERGEBNIS EINER KOMPLEXEN URSACHEN- AUFKLÄRUNG

7. Sächsischer Radontag Dresden

**K. Geringswald, C. Schramm, W. Löbner, Wismut GmbH
M. Förster, H. Räder, E. Sternkopf, Gebäude- u. Wohnungsverwaltung
GmbH Schlema**

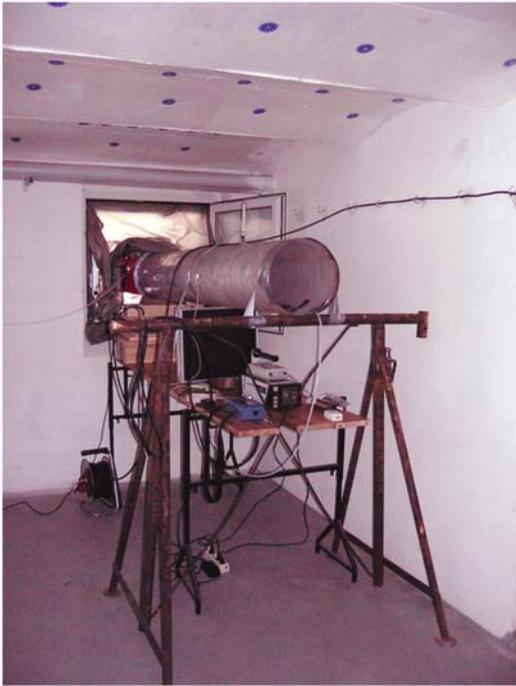
Blower-Door-Untersuchung im Keller mit Radonmessungen in Wohnungen

› Ziel: Identifizierung von Gebäudebereichen mit erhöhten konvektiven Radonzutritten

› Ergebnisse: ⇒ im Keller Anstieg der Radonkonzentration
 ⇒ in den Wohnungen Abfall der Radonkonzentration

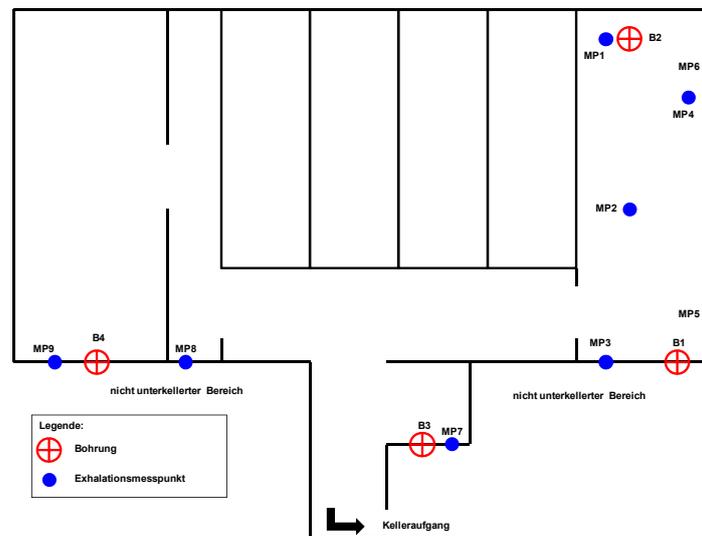
- ⇒ Einbringung von Bohrungen durch die Kellerwand in den nicht unterkellerten Bereich und in den Fußboden (Gebäudeuntergrund)
- ⇒ Messung der Bodenradonkonzentration

- ⇒ hinter der Wand im nicht unterkellerten Bereich: 320 kBq/m³
- ⇒ im Baugrund unter dem Kellerfußboden: 80 kBq/m³

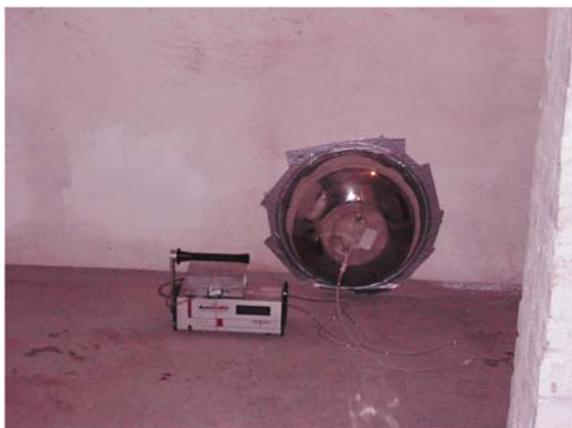
- ⇒ stichprobenartige Radonexhalationsmessungen mit der Boxmethode
- ⇒ stichprobenartige α - und β -Oberflächenkontaminationsmessungen

- Ergebnisse: Kellerwände zum nicht unterkellertem Gebäudebereich zeigen erhöhte Exhalationsraten und an kleinen Rissen auch erhöhte Werte der α - und β -Oberflächenkontamination.

Vermutung: Radonquelle befindet sich im nicht unterkellerten Bereich

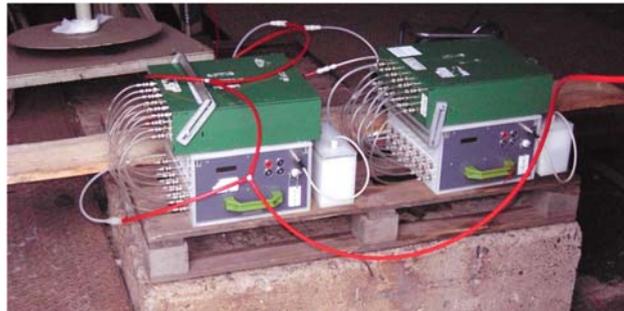
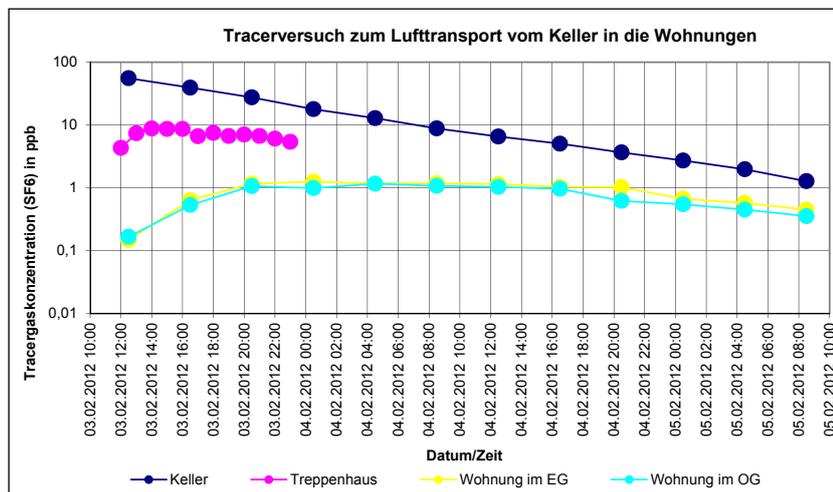
- ⇒ Tracergas und damit auch Radon strömt vom Keller in die Wohnräume (unter winterlichen Bedingungen)
- ⇒ Als Transportpfad spielte das Treppenhaus eine Rolle.
- ⇒ nur etwa 12 ... 15 % der in den Wohnräumen gemessenen Radonkonzentration stammt aus dem Keller
- ⇒ 85 ... 88 % der Radonkonzentration in den Wohnräumen stammen nicht aus dem Keller, sondern aus anderen Strömungspfaden (nicht unterkellerten Bereich)

↪ Vermutung bestätigte sich: Radonquelle liegt im nicht unterkellerten Teil

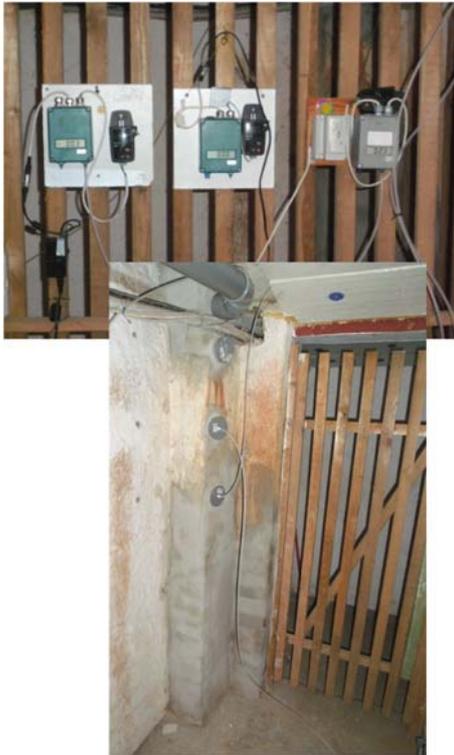
3 Kernbohrungen durch den Schornstein in den nicht unterkellerten Gebäudebereich und Differenzdruckmessungen im Schornstein sowie hinter der Wand

- ⇒ Installation eines Blower-Door-Ventilators auf einen Schornsteinkopf
- ⇒ Beide Schornsteine wurden im Keller lüftungstechnisch mit einem Rohr verbunden
- ⇒ Durch beide Schornsteine wurden jeweils 3 Kernbohrungen in den nicht unterkellerten Bereich vorgetrieben
- ↷ Schornsteine sind strömungstechnisch mit dem nicht unterkellerten Bereich angebunden
- ⇒ Durchführung eines Lüfterversuches am Schornstein

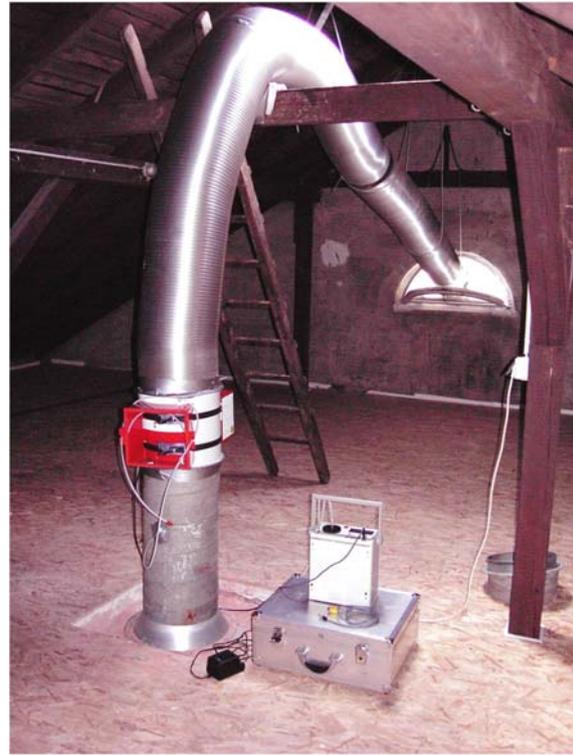
Lüfterversuch am Schornstein mit einem Blower-Door-Ventilator auf dem Dachboden

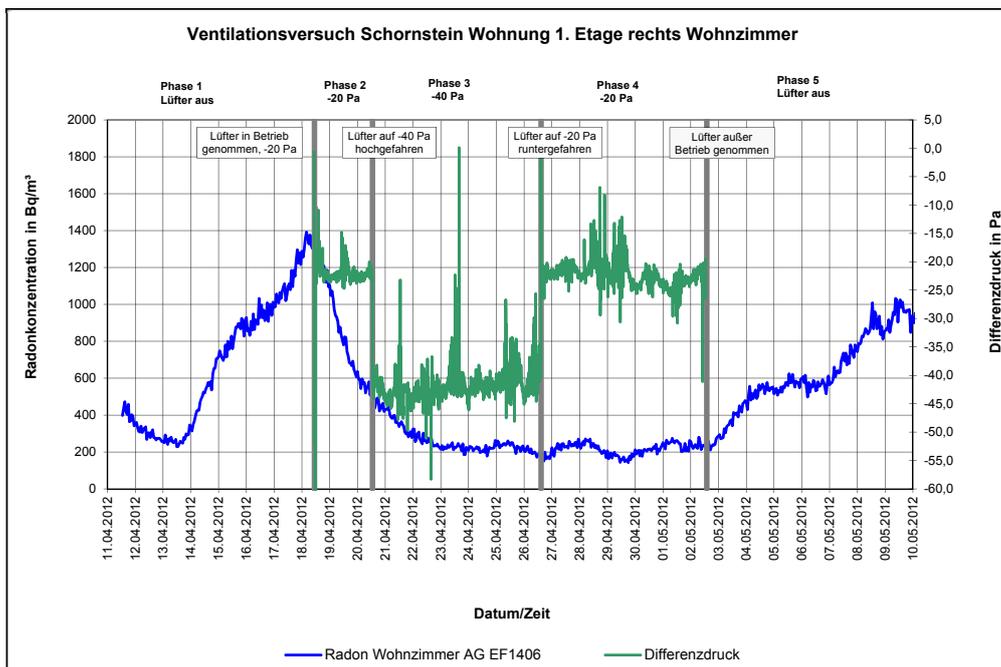
- ⇒ stufenweises Anlegen eines Unterdruckes im Schornstein und Messung der Radonkonzentration im Keller und den Wohnungen
- ⇒ Ergebnis: **Abnahme der Radonkonzentration in den Wohnungen und im Keller**

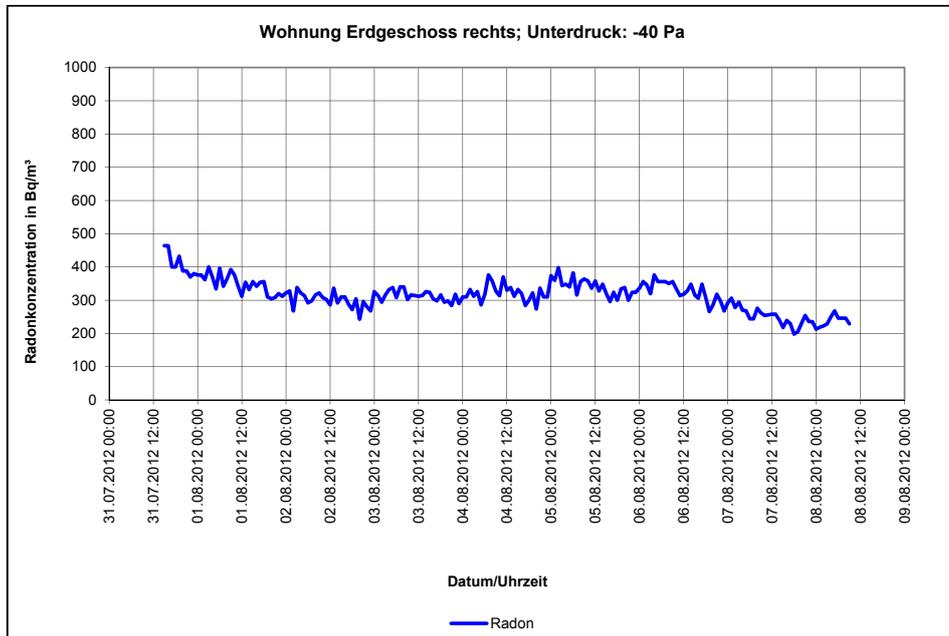
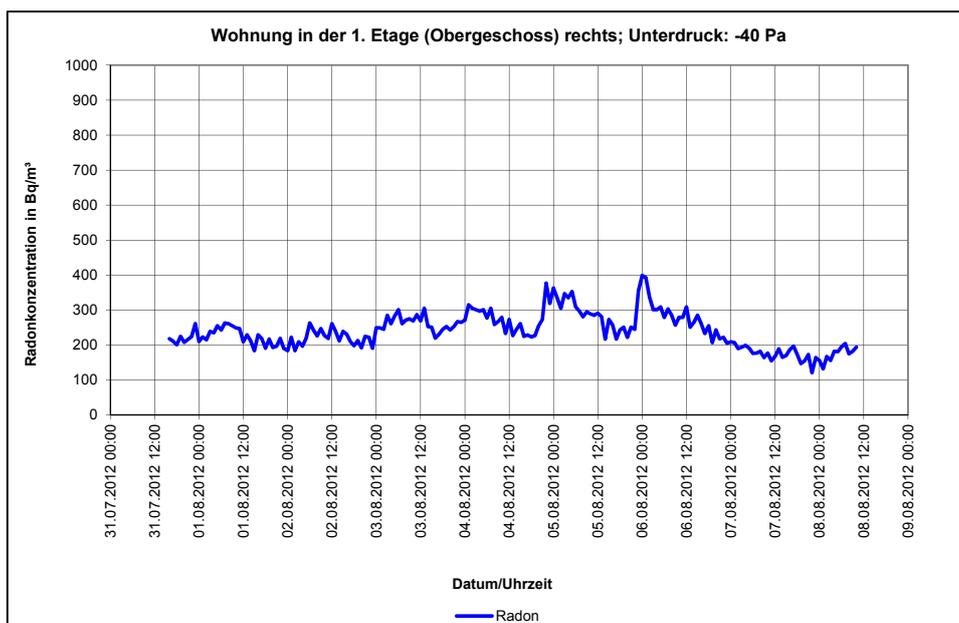
) Messung der Radonkonzentration in den Wohnungen nach der Inbetriebnahme der Ventilatoren auf den Schornsteinköpfen.

- ⇒ Wohnungen im ungenutzten Zustand (Fenster und Türen geschlossen)
- ⇒ Wohnungslüftung ausgeschaltet
