# Radon in Häusern

## Radon in Aschau i. Ch.

Heinrich Rösl, Präsident  
Eigenheimerverband Bayern e.V.

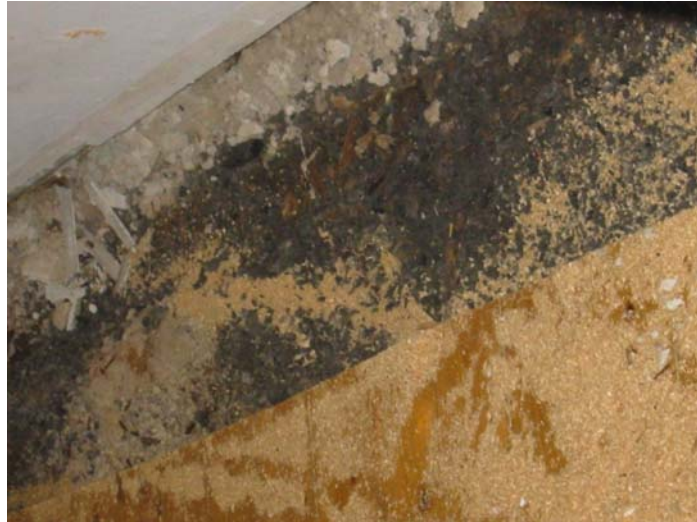
## Was ist unter dem Holzboden?

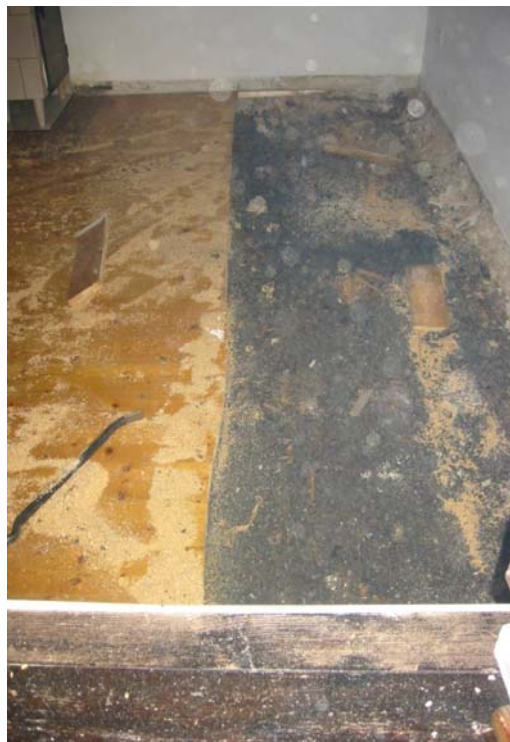
Schlacke, die für  
Isolierzwecke  
verwendet wurde

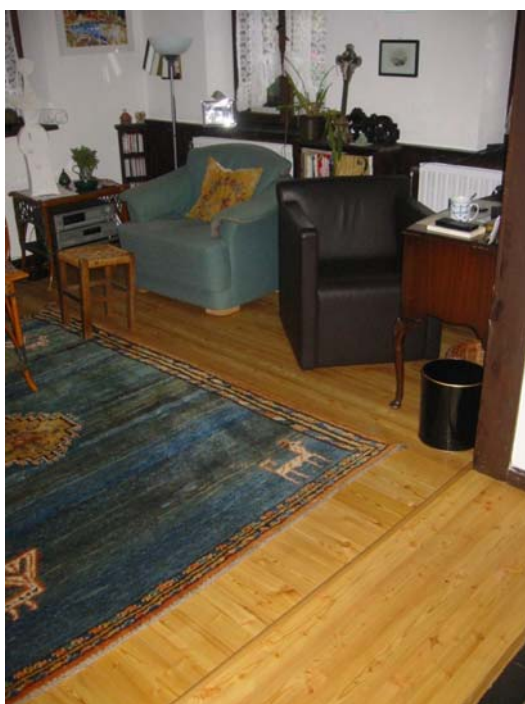
## Messungen 2012

EG ca. 300-400 bq  
1.OG ca. 80-100 bq  
2.OG ca. 40-50 bq

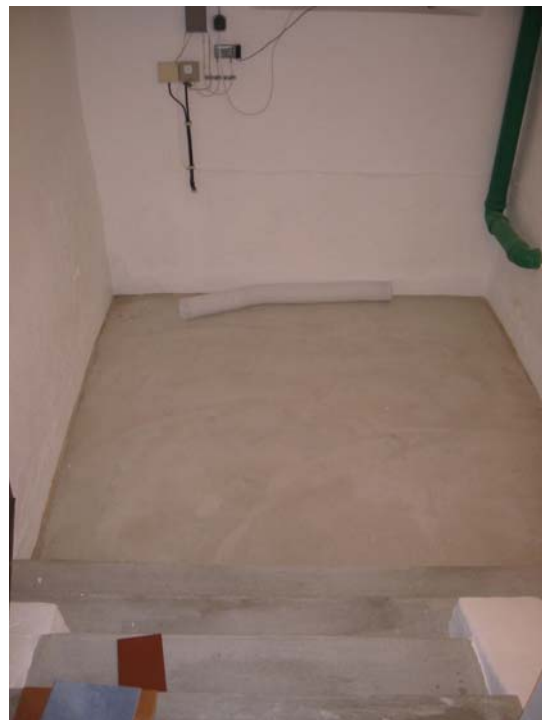
ohne  
Luftdrainage und  
ohne Abdichtung  
der Kellerwände

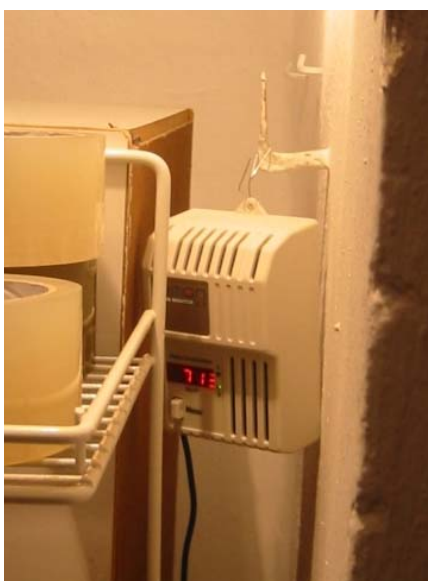
Vor der Sanierung  
2000-3000 bq  
nach der Sanierung (nur  
durch Bodenabdichtung)  
700-800 bq

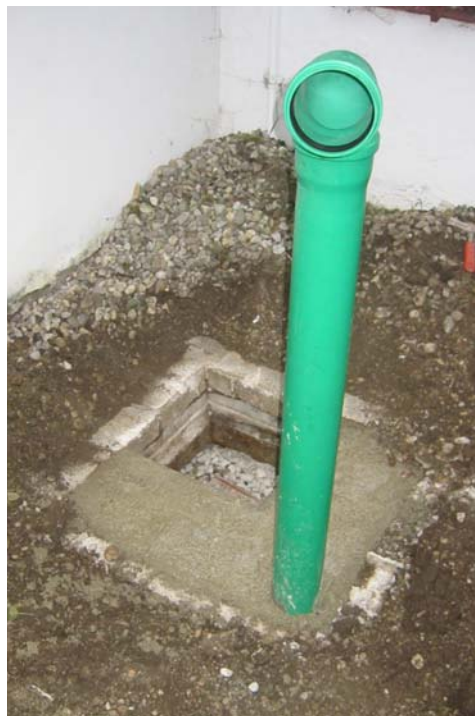
## aufgelassene Sickergrube

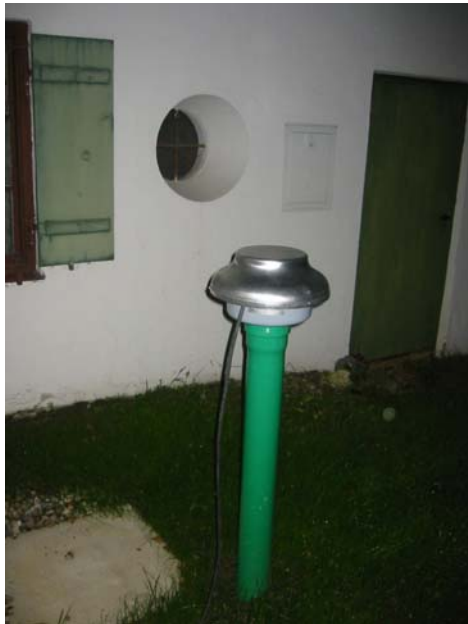
Betrieb durch Ventilator  
rund um die Uhr  
am Geräteausgang ca.  
4000-5000 bq

im Haus Erdgeschoss ca.  
80-120 bq

im Keller ca. 300-400 bq
